試験報告書

依頼品	CC-100 固定椅子
依頼事項	JIS1203.7.1 2 5 6 10 11 →いすの静的強度試験(座面、背もたれ)、いすの耐久性試験(座面、背もたれ)、いすの耐衝撃試験(座面、背もたれ)

地方独立行政法人
東京都立産業技術研究センター理事長

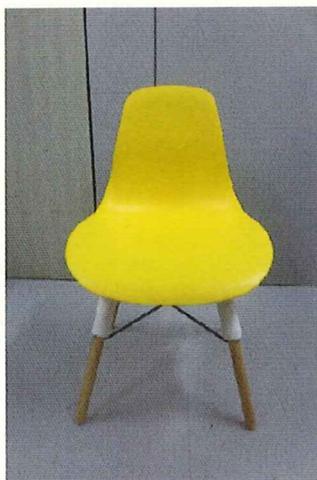
図1 試験体

申込者から提出された依頼品を試験体とした(図1)。

試験後、わずかにがたつきが認められたが、使用上支障のある破損、変形は認められなかった。
