2023 依化プ 第 552 号 3 葉中 1 葉
2023年11月2日

試験報告書

会社名 株式会社Y2K 様

依頼品	TC-100 固定椅子
依頼事項	JIS1203.7.1 2 5 6 10 11 →いすの静的強度試験(座面、背もたれ)、いすの耐久性試験(座面、背もたれ)、いすの耐衝撃試験(座面、背もたれ)

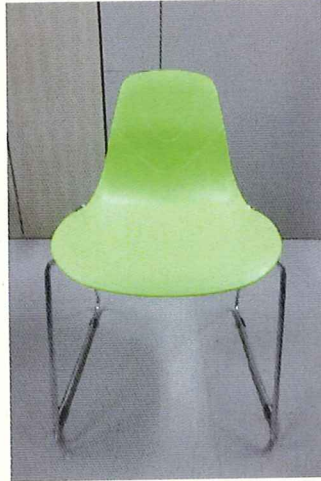
図1 試験体

試験後、使用上支障のある破損、変形は認められなかった。

試験後、わずかにこがたつきが認められたが、使用上支障のある破損、変形は認められなかった。
