## 試験報告書

依頼品	TC-300 固定椅子
依頼事項	JIS1203.7.1 2 5 6 10 11 →いすの静的強度試験(座面、背もたれ)、いすの耐久性試験(座面、背もたれ)、いすの耐衝撃試験(座面、背もたれ)

依頼品：TC-300 固定椅子

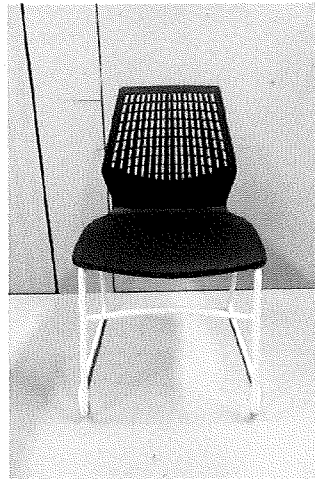
図1 試験体

試験後、わずかにがたつきが認められたが、使用上支障のある破損、変形は認められなかった。
